知床五湖植生・歩道浸食モニタリング調査結果の報告

環境省釧路自然環境事務所
(株) 知床ネイチャーオフィス

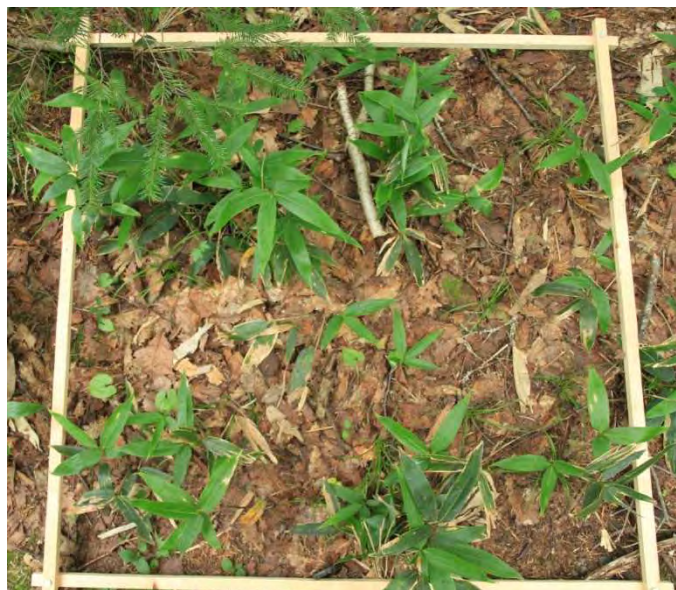
図 1-2 : 1m×1m のコドラートおよび方形枠設置の様子

各コドラートは、1m×1mの方形枠を設置し（図1-2）、目視によるコドラート内の植被率、またBraun-Blanquetによる被度・群度法を用いて出現した種毎に階級を判定した（表1-1）。調査は、2011年8月30日、31日、9月1日、9日、11日、15日、27日に行った。なお、9月27日に行った調査は、モニタリング地点4の2区画における方形枠の設置位置を誤ったため、本来の位置に再設置し行ったものであり、参考までに記載する。

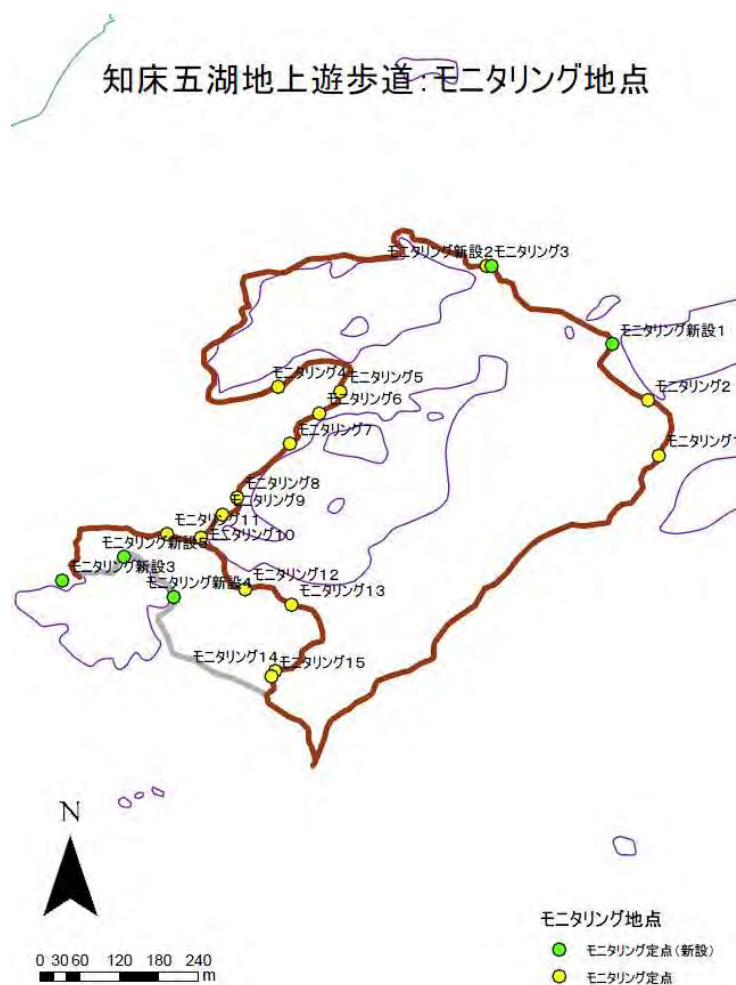
図 2-1：知床五湖遊歩道モニタリング地点

2010 年と同様に継続的に歩道の状況をモニタリングする定点を歩道の位置、幅員、傾斜などが異なる 15 箇所と新たに設置した新設地点 5 箇所の計 20 地点について調査した（図 2-1）。

定点には、歩道の両脇に鉄製の杭（35cm）が約 30cm 埋設されている。各定点では、傾斜、幅員、侵食深を測定した。侵食深は、歩道両脇の鉄製の杭に水糸を張り、10cm 間隔で深さを計測した。また、歩道の両脇の外側に、1 平方メートルのコドラートを設置し、目視にて植被率を測定した。調査は、2011 年 9 月 30 日、10 月 26 日に行った。
