## 知床ルシャ地区の河床路実証実験の今後の進め方について

## 河床路実証実験の手順(案)

第 1 回河川工作物アドバイザー会議  
ル シ ャ 川 河 床 路 設 計 (案)

網 走 南 部 森 林 管 理 署  
株 式 会 社 森 林 環 境 リ ア ラ イ ズ

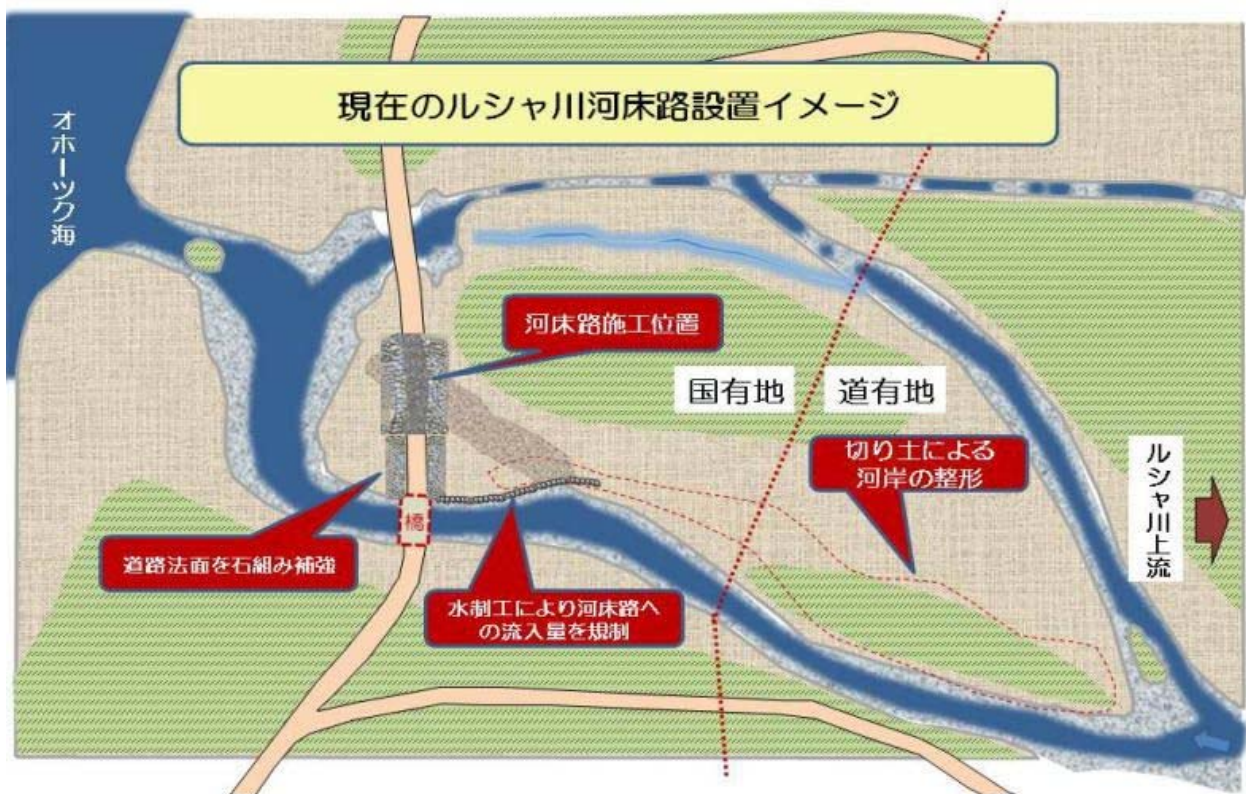
橋の上流右岸側の涸沢は、洪水時には度々越流し現道へ被害を与えていることから、洪水時の流路として整備し、現道に河床路を施工することにより、今後の河床路実験を進めていきたいと考えている。

その一方で、過去の洪水時に橋の上流で分流した痕跡が確認された。

橋の撤去が勧告されている理由は橋による流路の狭窄化と直線化なので、増水時に分流する状況に誘導すれば、流路の狭窄化を緩和することができるし、河床路の実証実験としても現実的であり、利用者への説明で理解を得やすいのではないかと提案があった。

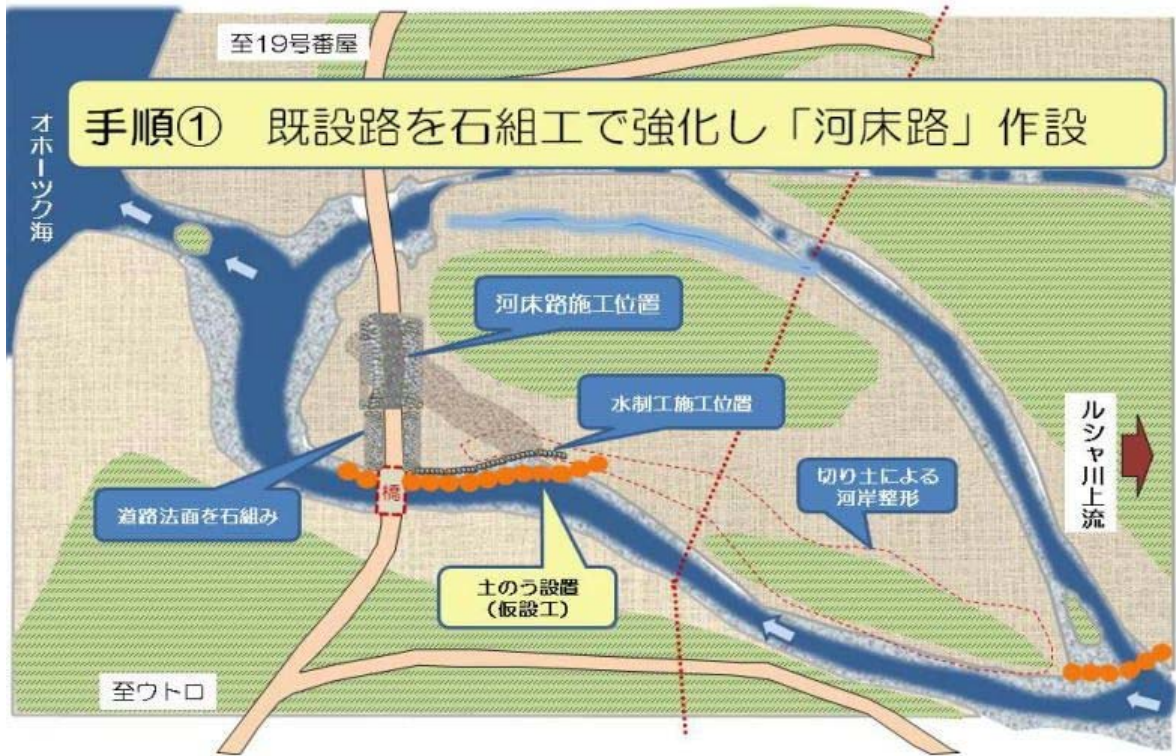
### 手順①

洪水時に越流し、浸食履歴のある既設路上に実証実験用の河床路を施工。  
洪水時以外は水がないため、大規模な廻排水をせずに基礎からの石組施工が可能。

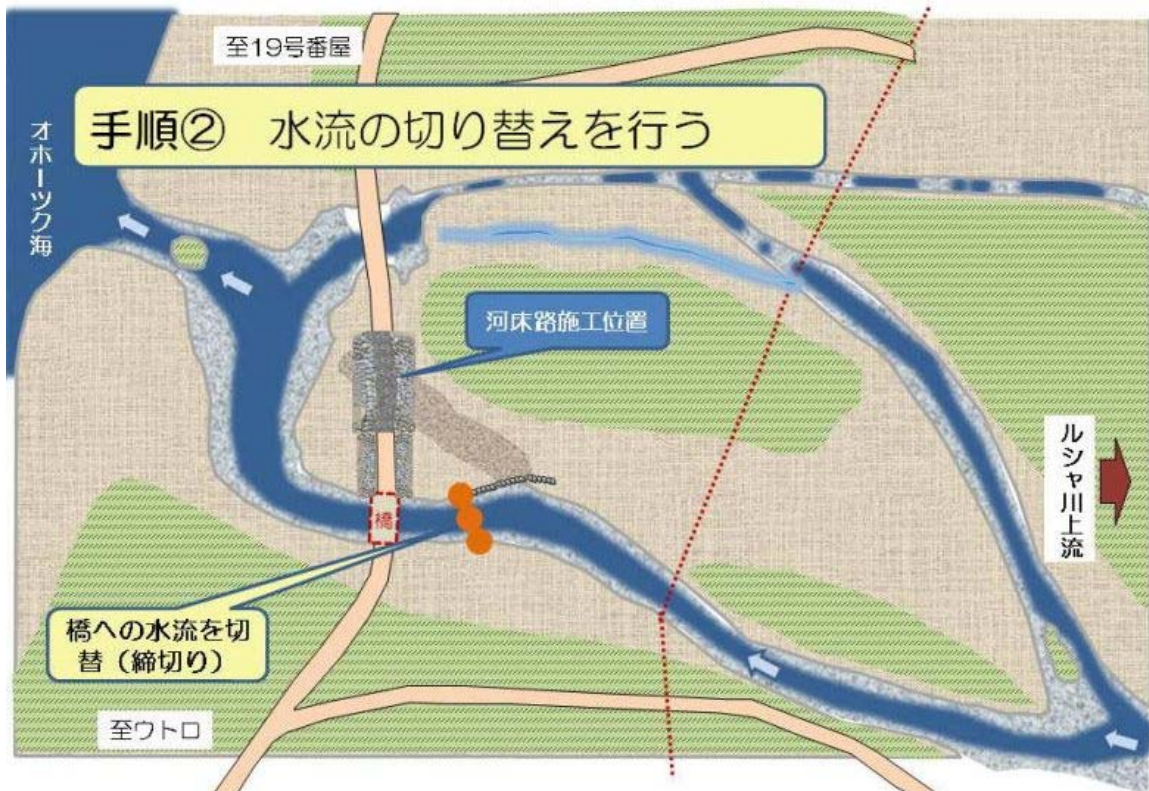
### 手順②

設置した河床路に人工的な越流を行うため橋の上流部を一時せき止める。

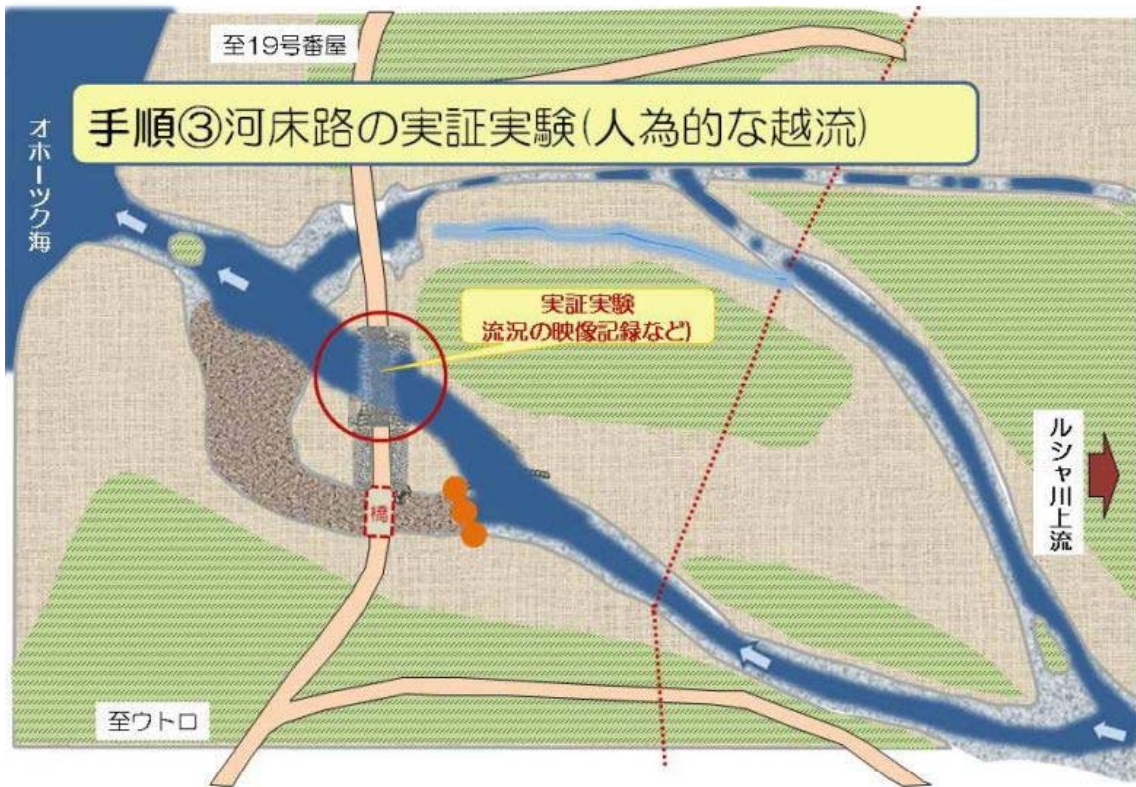
### 手順③

設置した河床路上に越流させ、車両通行実験の様など映像記録をとる。また、実際の越流状況から、石組に脆弱な部分がないか、流量の増大時に掃流力を拡散させる構造となっているかの検証も行う。

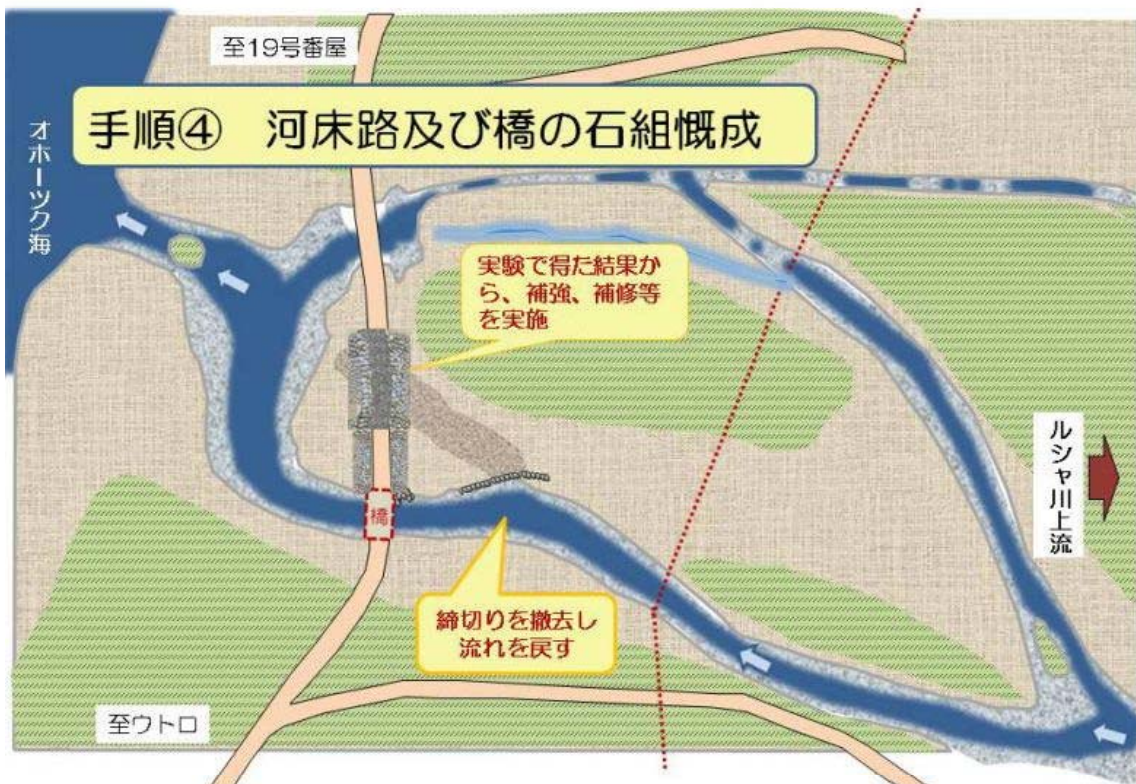
### 手順④

切り替えていた流れを復元する。この時、実証実験で得た河床路越流時の課題などがあれば修正メンテナンスを施す。

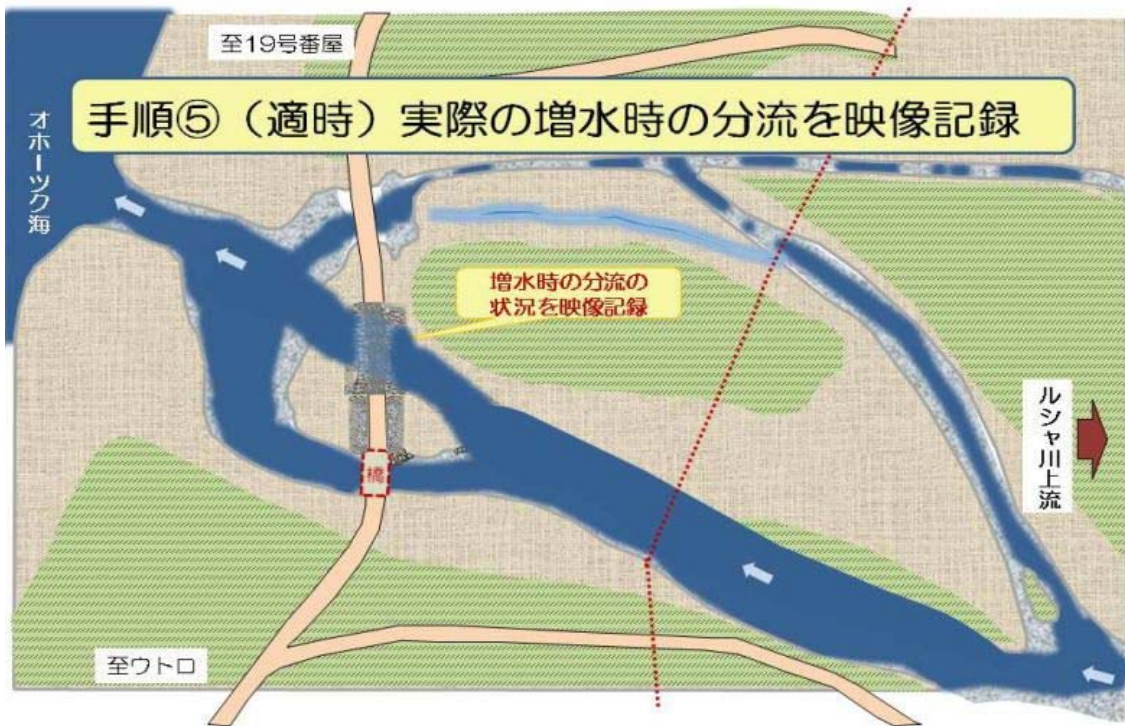
手順⑤（適時）

実際の増水時に河床路と橋に分派する流れの映像記録をとる。
